## Analisa kerusakan *wire rope* (tali baja) pada electric hoist Lt.2 utara suspension preheater di indarung IV PT. Semen Padang

Ilham Septiadi<sup>1)\*</sup>, Nilda Tri Putri<sup>2)</sup>

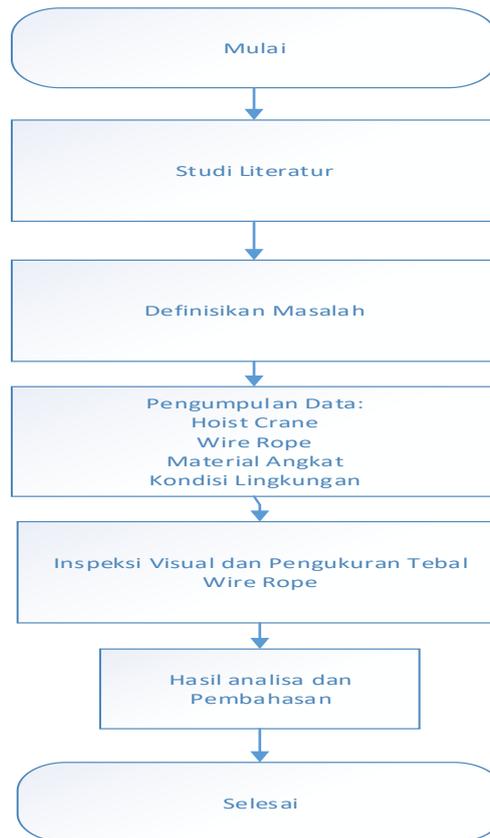
**Gambar 2. Diagram alir penelitian**

Pelaksanaan penelitian di bulan Oktober hingga bulan desember 2022 di Pabrik Indarung IV PT. Semen Padang Kota padang. Alat yang dipakai yaitu jangka Sorong, jangka Lingkaran besar, Meteran 10 meter. Metoda pencarian akar permasalahan dengan diagram Ishikawa

(Cause effect Diagram) yang terdiri dari : *Man* (manusia), *Machine* (mesin), *Method* (metode), *Material* (bahan) dan *Environment* (lingkungan).

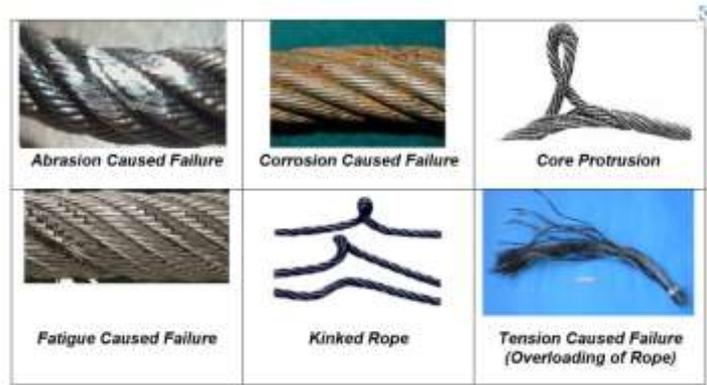
**Gambar 3. Jenis kerusakan pada tali baja (LiftAll.Ltd 2018)**

Merupakan salah satu pemeriksaan yang bertujuan untuk mengetahui kondisi aktual pada wire rope tersebut jika sudah mengalami kerusakan. Adapun jenis jenis kerusakan pada wire rope yaitu (*abrasion caused failure*) Putusnya kawat akibat abrasi pada tali kawat kerekan terletak di titik-titik di mana tali telah rusak karena kontak yang tidak benar dengan katrol dan drum kerekan atau telah membentur benda eksternal seperti gelagar derek atau rak. (*Corrosion caused failure*) Tali kawat yang gagal karena korosi biasanya menunjukkan pelumasan yang tidak tepat. Korosi mudah diidentifikasi oleh permukaan berlubang pada masing-masing kabel tali. (*Core Protrusion*) Penonjolan inti dapat disebabkan oleh beban kejut serta pemasangan yang tidak tepat. (*Fatigue Caused Failure*) Tali kawat hoist mengalami banyak pembengkokan berulang pada berkas gandum, yang menyebabkan kawat mengalami keretakan pada masing-masing kawat. (*Tension Caused Failure*) Dalam jenis kerusakan tali kawat ini, kawat akan terjepit dan terpotong pada ujung yang putus atau akan menunjukkan bukti potongan seperti geser (LiftAll.Ltd 2018).

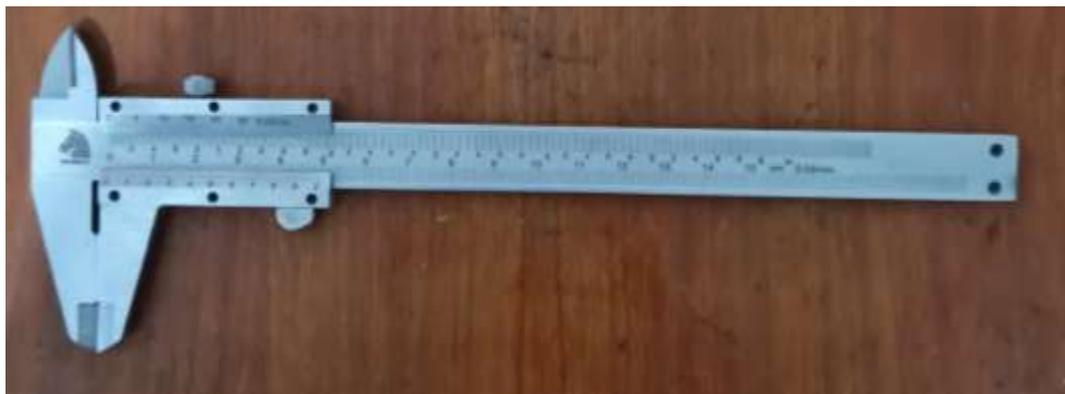
**Gambar 4. Jangka sorong**

1. Alat Pengukuran Jangka Sorong

Pengukuran diameter ketebalan pada wire rope menggunakan jangka sorong dengan metode seperti gambar 3. Tali baja (*Wire Rope*) biasanya dibuat sedikit lebih besar dari katalognya (atau nominal) ukuran. Saat menggunakan metrik pengukuran, itu akan menjadi semakin diperlukan untuk mengubah bahasa Inggris satuan ke dalam SI – Sistem Satuan Internasional – (atau metrik), dan sebaliknya. Tabel dan faktor konversi disertakan dalam buku panduan ini untuk memudahkan pembaca. Tali kawat dalam mengukur diameter umumnya menggunakan metrik sistem . (WireCo 2016) .

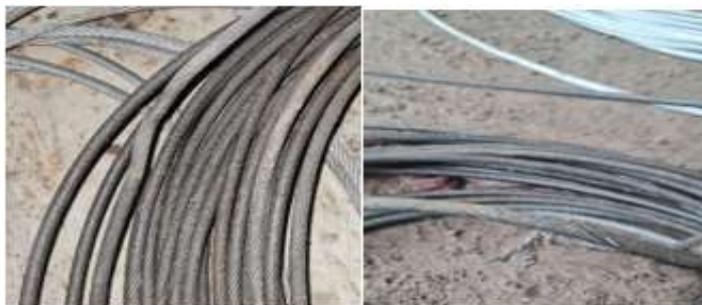
**Gambar 7. Kondisi tali baja yang sudah rusak**

Kerusakan pada *wire rope* sebelumnya yaitu korosi pada bagian luar, *crushing* dan *waviness*. *Wire rope* yang bergelombang terjadi akibat *wire rope* tersebut overlap pada drum hoist dan shaft. Penurunan diameter pada *wire rope* diakibatkan dari berbagai macam hal seperti pemakaian yang rutin dan korosi. Pemberian pelumas pada *Wire rope* dapat mencegah korosi dan *wire rope* menjadi getas serta menghindari keausan akibat gesekan. *Wire rope* jika diberi perawatan secara berkala dan pemakaian yang tepat dapat digunakan hingga 15 sampai 20 tahun<sup>[9]</sup>.

penambahan tanda Area kerja agar pekerja mengetahui area yang tepat untuk melakukan pengangkatan material. Penambahan metode pelumasan pada kabel baja sehingga kabel baja tersebut tidak getas dan korosi. Penambahan *Wire rope guide* perlu dilakukan untuk mencegah terjadinya tali baja tersebut mengalami terjepit dan kusut di drum hoist. Pekerja perlu mendapatkan SIO (Surat Izin Operator) agar pekerja memahami metoda yang tepat dalam pengangkatan.

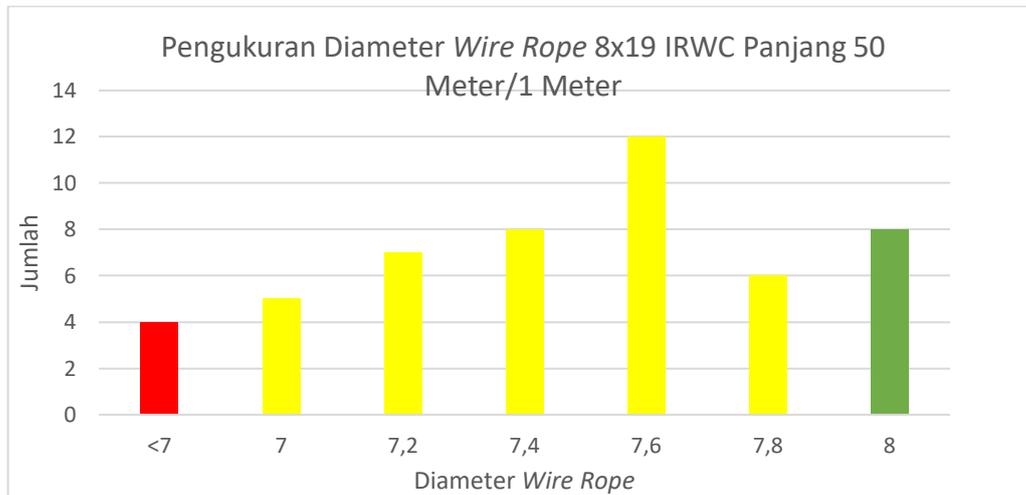
**Gambar 8. Grafik pengukuran diameter *wire rope***

Pada Gambar 8, didapatkan bahwa telah terjadi penurunan diameter pada *wire rope*. Dari 50 Titik diameter yang diukur hanya 8 titik yang sesuai standar keamanan ASME (ASME 2019). Penurunan diameter ini diduga akibat korosi bagian luar dan metoda pengangkatan yang tidak tepat.

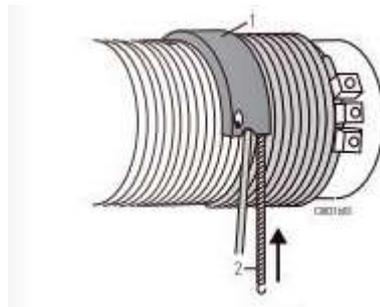
**Gambar 10. Ilustrasi Wire Rope** (Yale Hoist 2020)

Pada komponen Hoist Stahl ini, telah terjadi equipment yang rusak yaitu *Wire Rope Guide*. Fungsi dari *wire rope guide* ini adalah memastikan *wire rope* ketika bergerak di drum hoist tetap berada dijaluannya. Gambar 10 menunjukkan fungsi *Wire rope guide* pada Drum Hoist dan tali baja. Akibat tidak adanya *wire rope guide* ini adalah *wire rope* keluar dari jalur putar drum hoist. Ada 2 kerusakan yang akan terjadi yaitu *wire rope* tersebut mengalami overlap dan *wire rope* berputar di shaft antara drum hoist dan motor. Hal ini mengakibatkan *Wire rope* tersebut mengalami penurunan masa pakai.

Penambahan *Equipment* pengganti *wire rope* guide mencegah *wire rope* rusak pada area shaft namun belum mencegah kerusakan akibat overlap di drum hoist. Design awal pada *Grinder Electric hoist* harus ditinjau kembali, karena jalur pengangkatan hanya berjarak  $\pm 60$  cm. Ini bertujuan agar mencegah material angkut mengenai struktur conveyor. Hal ini dapat menyebabkan kerusakan dan umur yang pendek pada *wire rope*. Adapun dengan memperbesar jalur pengangkatan dapat meningkatkan kapasitas yang diangkut sehingga mengefisiensi kegiatan loading material sekam padi.

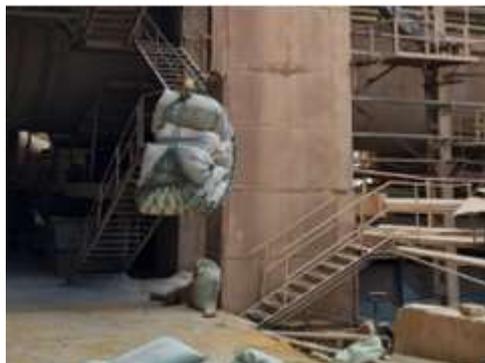
**Gambar 11. Pengangkutan material sekam padi**

Material yang diangkat pada mesin Hoist ini adalah sekam padi dalam bentuk karung dengan dimensi 1 meter x 50 cm. Karung ini di tumpuk sebanyak 7 lalu diselimuti oleh jaring dan disambungkan oleh hook. Beban yang di loading berkisar  $\pm 112$  Kg. Kebutuhan Kiln Indarung IV untuk sekam padi berjumlah  $\pm 2,6$  Ton per hari. Sehingga pekerja menggunakan Hoist  $\pm 24$  kali dalam sehari.

Material angkat yaitu sekam padi berjumlah 7 yang dibungkus dengan jaring fiber akan melebihi lebar  $\pm 55$  cm. Kondisi ini mengakibatkan pekerja melakukan prosedur pengikatan pada hook dengan jaring dengan cara tidak sesuai standar. Prosedur ini berpotensi memperpendek umur pada *wire rope*. Gambar 11 menunjukkan pengangkatan pengangkutan material (Sekam Padi). Salah satu metode pengangkatan material standar keamanan sesuai ASME B30 adalah pengangkatan material harus berada di titik tengah gravitasi. Pekerja melakukan pengangkatan material di titik-titik yang berbeda-beda. Sehingga sudut antara hook dan jaring tidak proporsional.

Penambahan tanda area *loading* dapat mencegah pengangkatan dengan sudut diluar prosedur. Pemberian tanda dengan cat dapat memudahkan pekerja mengetahui lokasi yang aman dan tepat untuk melakukan pengangkatan

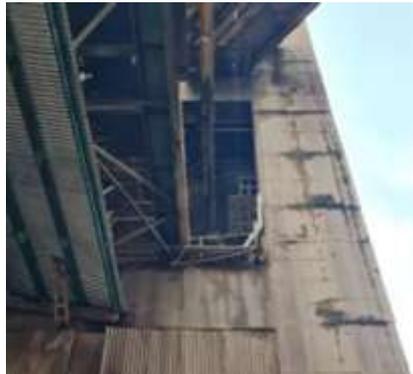
**Gambar 12. Tampak jalur area kerja *Hoist* dari lantai 1.**

Desain awal *Hoist* ini bertujuan untuk mengangkut material besi yang berukuran kecil. Sehingga jalur hoist yang hanya berjarak  $\pm 60$  cm dengan struktur conveyor menjadi toleransi pada desain awal tersebut. Namun dengan adanya peralihan fungsi pada material yang diangkat yaitu sekam padi. Jarak hoist dengan struktur conveyor mengakibatkan pekerja kesulitan untuk melakukan kegiatan angkat-angkut.

Berdasarkan hasil penelitian dapat direkomendasikan yaitu perlu dilakukan kajian ulang terhadap jalur *monorail electric wire rope* pada Hoist Indarung IV Klin agar mencegah kerusakan baik terhadap equipment, struktur maupun terhadap material. Perlu adanya
